**Surveillance de
la qualité de
l'air intérieur
des bâtiments
municipaux**

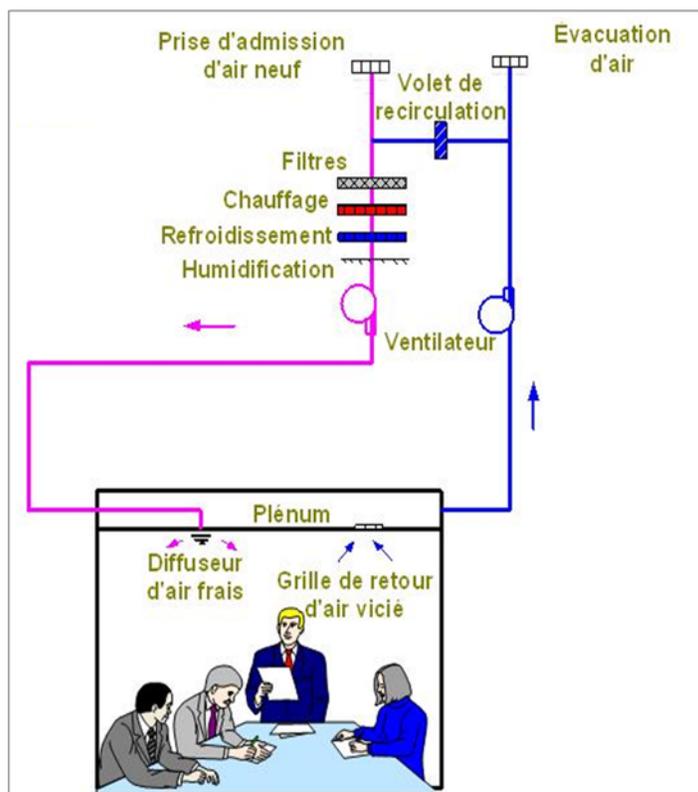
Figure 1 – Caractéristiques d'un système de ventilation

d'air est d'abord filtré, chauffé ou refroidi, humidifié ou déshumidifié, avant d'être propagé de l'unité centrale vers les conduits d'aération, puis diffusé dans les espaces occupés, comme l'illustre la figure 1.

Ces systèmes sont constitués d'une grande variété de composantes (p. ex les volets motorisés, les filtres, les conduits d'alimentation d'air, les humidificateurs) qui peuvent différer d'un bâtiment à l'autre en raison de leur conception technique et de leur fonctionnement. De façon générale, les systèmes de CVCA ont pour fonction d'approvisionner l'édifice en air salubre et d'évacuer l'air vicié vers l'extérieur. L'air distribué par ces systèmes provient d'un mélange d'air neuf venant de l'extérieur et d'air recyclé venant de l'intérieur. Ce mélange

On constate donc que les systèmes de CVCA ont un effet direct sur les occupants, d'où l'importance de s'assurer du bon fonctionnement de leurs composantes. D'ailleurs, les bonnes pratiques en matière de QAI prescrivent que le maintien de la salubrité de l'air intérieur doit être assuré par la mise en œuvre d'un PEP, incluant la vérification périodique des composantes des systèmes de CVCA.

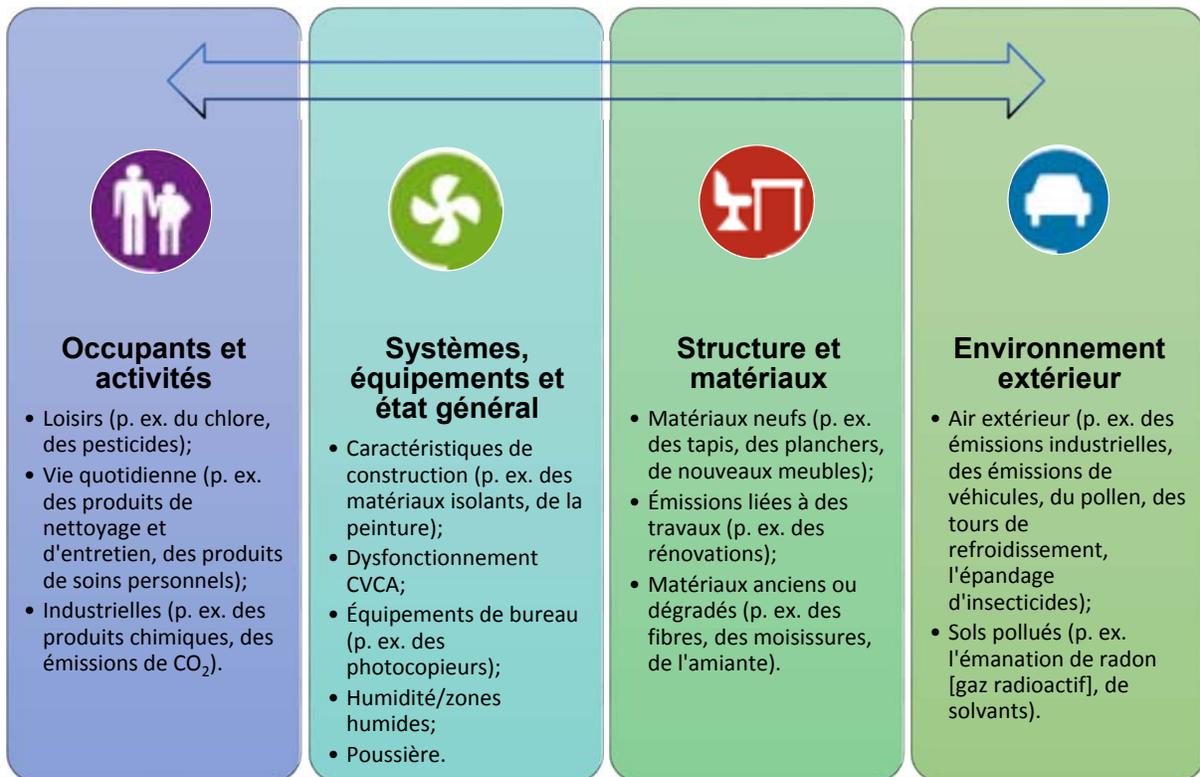
Figure A – Sources et facteurs contribuant à la QAI

6.1. Sources et facteurs contribuant à la qualité de l'air intérieur

L'interaction entre divers facteurs de risque (voir l'annexe 6.1) peut avoir une incidence sur la QAI, entre autres sur les matériaux utilisés dans la construction, le mobilier et les équipements, le nombre d'occupants et d'heures passées à l'intérieur d'un bâtiment, les activités des occupants, les sources de contamination extérieure, mais aussi sur l'entretien préventif des diverses composantes des bâtiments. Les causes courantes des problèmes relevés relativement à la QAI sont notamment les suivantes :
